# ヒヤリ・ハット事例情報検索の操作方法

## ヒヤリハット事例情報の活用例

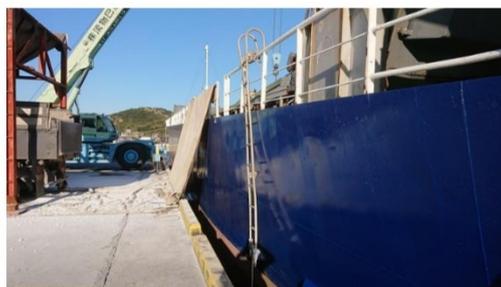
石灰石揚げの作業で荷役状況を確認し、本船船員が設置したはしごを使って岸壁に降りようとした際、はしごから足を踏み外し海に転落しそうになった。

おぼれ

はしごのステップをよく見て慌てずゆっくり降りるようにする。セーフティブロック、ライフジャケットの装着。

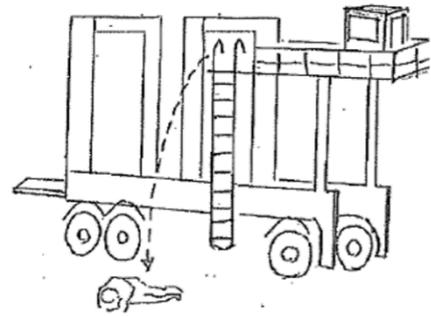
(事故の型) 墜落・転落 (起 因 物 ) 物上げ装置・運搬機械  
(休業見込み) 6 ヶ月 骨盤骨折、腰骨破裂骨折、右足首骨折

上屋前のコンテナ蔵置場でストラドルキャリアの始業前点検を単独で行っていた。  
その後、機器に設置されている昇降用の垂直ハシゴを使用して降車する際、約 6m の高さから地面に墜落して負傷した。

昇降用のハシゴに墜落防止用のセーフティブロックの設置が有効か検討。

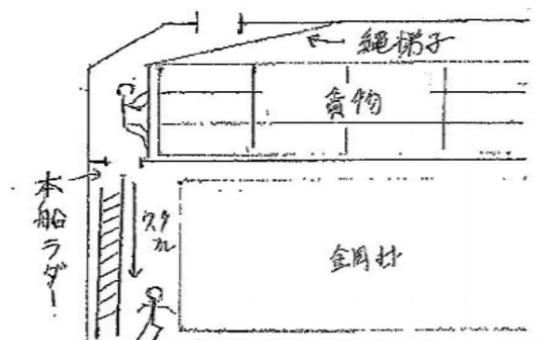
(事故の型) 墜落・転落 (起 因 物 ) 仮設物・建築物・構築物等  
(休業見込み) 3 カ月 右足踵粉碎骨折

被災者は、本船水切作業の船内雑作業に従事するため、本船中甲板上を通り、本船の縄梯子を使用し船内に降り始めたところ、縄梯子の 4 段目を踏み外し、ローホルドまで 7.9m の高さから墜落し、右足踵を強打し負傷した。

- ・船内での昇降に不安定な縄梯子を使用した。
- ・縄梯子の昇降時に 3 点以上での体の支持が徹底されていなかった。
- ・ベルブロック等の墜落防止措置を講じていなかった。

- ・船内での昇降には可能な限り不安定な縄梯子ではなくアルミ等の梯子を使用する。
- ・梯子での昇降時の 3 点以上での体の支持を徹底する。
- ・ベルブロック等の墜落防止措置を講じる。
