港湾荷役作業の 経験の浅い労働者の災害を防止しましょう

～経験の浅い労働者の災害防止のための安全マニュアル～

令和5年6月
港湾労災防止協会

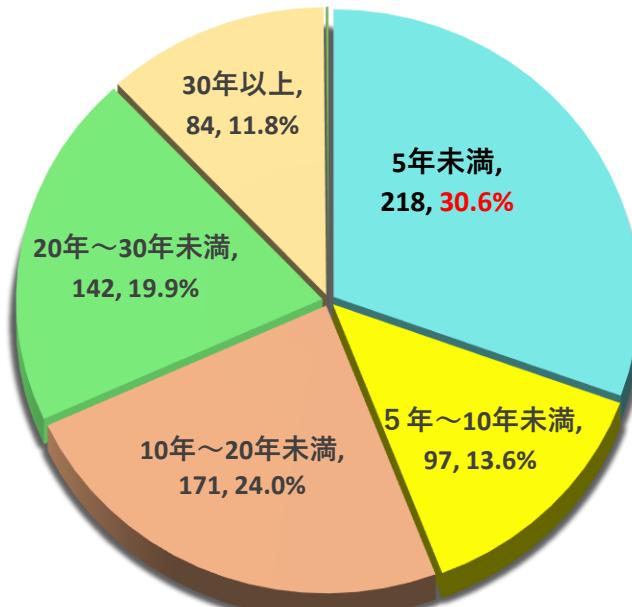
(第1図) 経験年数別の死傷災害の発生状況

港湾貨物運送事業で最近5年間(平成30～令和4年)に発生した713件の労働災害を、経験年数別にみると、「経験年数5年未満」が218件で全体の30.6%と3分の1近くを占めています。(第1図)

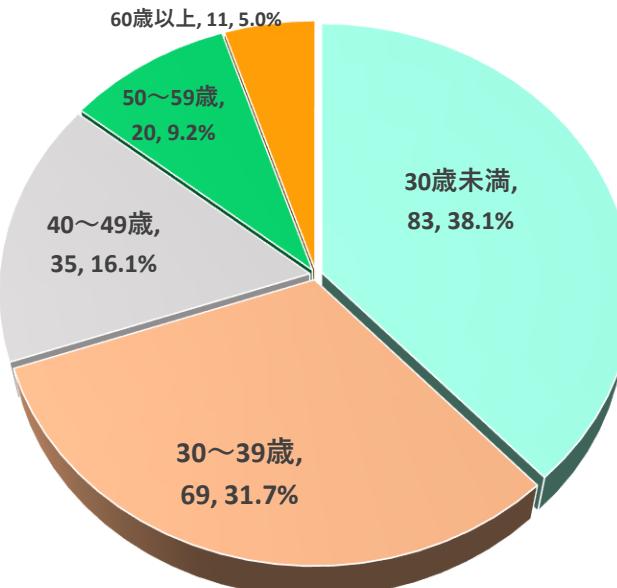
(第2図) 経験年数5年未満の労働者の災害の年齢別発生状況

経験年数5年未満の労働者の災害を年齢別にみると、218件のうち30歳未満が83件で38.1%を占め最も多く、次いで30～39歳未満で69件、31.7%となっています。(第2図)

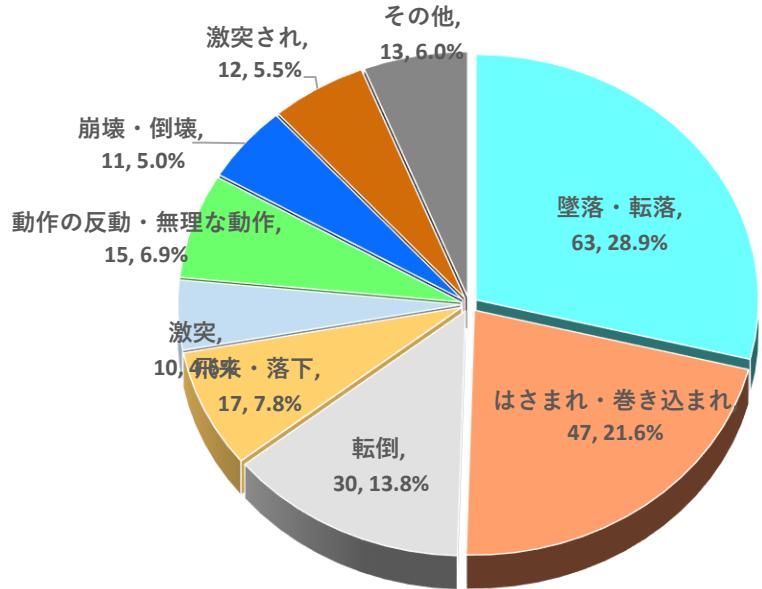
（第2図）経験年数5年未満の労働者の災害の事故の型別発生状況

経験年数5年未満の労働者の災害218件を事故の型別にみると、墜落転落が63件で28.9%を占め最も多くなっています。次に、はさまれ・巻き込まれが47件、21.6%と続きこの両者を併せると2分の1を上回っています。（第2図）

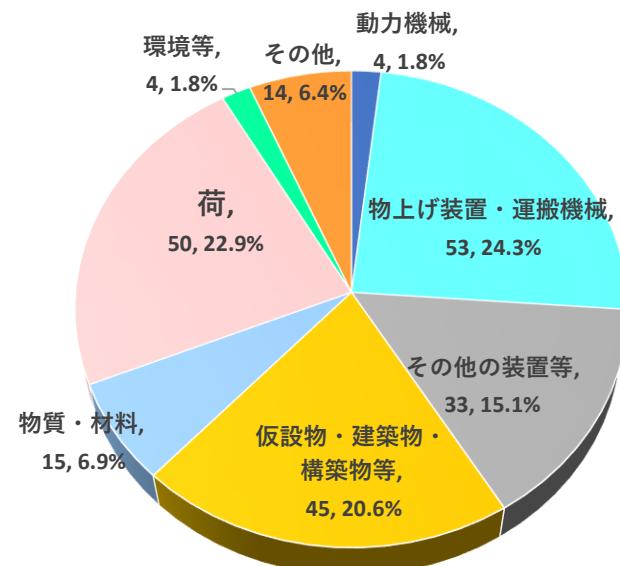
（第3図）経験年数5年未満の労働者の災害の起因物別発生状況

経験年数5年未満の労働者の災害を起因物別にみると、物上げ装置・運搬機械が53件で24.3%を占め最も多くなっています。次に、荷が50件、22.9%、仮設物・建築物・構築物等が45件、20.6%と続いています。（第3図）

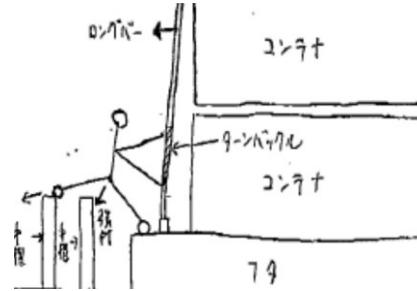
事例1 激突災害：一気に力を入れた時に足が滑った（雇入れ後3ヶ月）

コンテナ船でのアンラッシング作業に従事していた被災者は、デッキ上に積まれたコンテナの3段目からロングバーを外すため、ターンバックルを緩めようとしたが硬くて緩めなかつたので、やむを得ず手摺上に左足をかけ一気に力を入れて緩めたところ左足が滑り、手摺に下腹部を強打し被災した。

足場が狭かったので手摺に足をかけ、力まかせに緩めようとした。

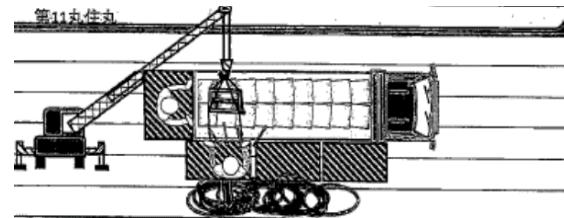
事例2 転落災害：無理な動作の反動で体勢を崩した（雇入れ後4ヶ月）

接岸している本船からの新聞巻取紙の揚げ作業で、被災者は岸壁でトラック上の吊り荷のスリングを外し、引き抜こうとしたところ、引き抜けず、後傾態勢で力を入れた際に、運転手がテコ棒で隙間を作ったためスリングが一気に抜けて、その反動で体勢を崩し足場台から転落した。

自力では引き抜けないスリングを無理な体勢で力づくで引き抜こうとした。

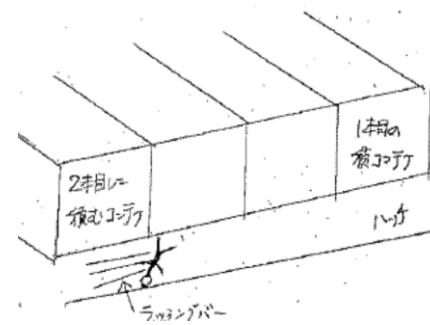
事例3 転倒災害：単独での作業に焦って足元を確認しなかった（雇入れ後3ヶ月）

被災者はコンテナ船内の作業に他の4名とともに作業に従事し、40ftコンテナの積み込みの準備をしている際に、足元のラッシング資材につまづいて転倒し、ハッチカバーに左脇腹を強打し受傷した。

本船の構造上1番ハッチは足場が狭くなってしまっており、構造上の危険箇所を十分に把握できていなかった。

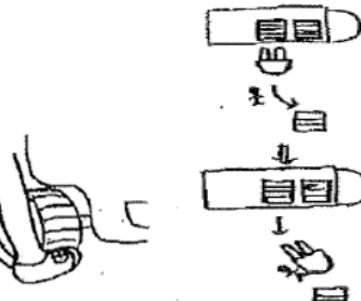
事例4 はまれ・巻き込まれ災害：フォークリフトの作業範囲内に立入った（雇入れ後4ヶ月）

被災者はフォークリフトによるトラック積込み作業の補助をしていた。フォークリフトが積み込んだパレットの手直しをした後に次の積込み貨物を確認しようとフォークリフトに近づいたが、接近しすぎたと思って振り返ったところ、フォークリフト運転者が被災者に気付かず後進し被災者の右足に接触した。

被災者がフォークリフトの作業範囲内に立ち入り、一方でフォークリフト運転者が後方確認を怠った。お互いの声掛けが行われていなかった。

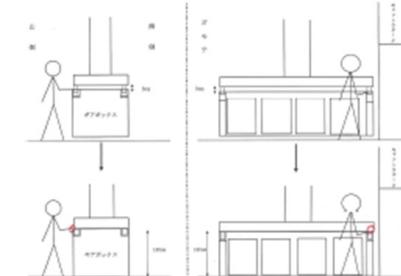
事例6 はまれ・巻き込まれ災害：吊り荷を手で抑えた（雇入れ後4ヶ月）

被災者は、接岸中の本船デッキ上でギアボックス（20ftフラットラックコンテナ）をデッキ中央部に積み込む作業を行っていた、吊られたギアボックスを積載場所のベースコーンに合わせるように右手でギアボックスを抑えながら巻き下げ合図を出したが、スプレッダーとギアボックスの間との隙間(約3cm)に右手の中指と薬指が掛かっていたため、着床時に挟まれ負傷した。

位置を合わせるためギアボックスを右手で抑えてしまった。
手元の安全確認が不足していた。

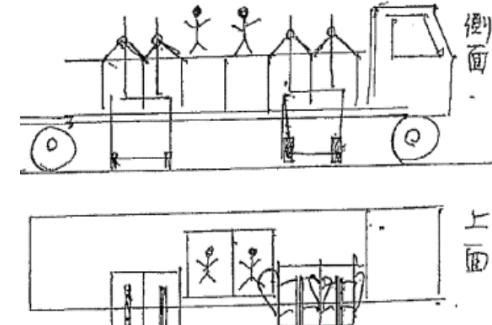
事例7 転落災害：退避場所の安全確認が不足していた（雇入れ後2年）

被災者は本船揚貨物（フレコン）受入のため、構内の置場に到着したトラック荷台上で玉掛け作業を行っていた。

積載された貨物をフォークリフトで取り卸しするため、被災者は玉掛けを行い隣のフレコンに退避し、フォークリフト運転者は被災者の退避を確認後、フレコンを持ち上げ後進したが、その際、被災者の足元にフレコンの手縄があり、それに片足が引っ張られてトラック上から地面に転落した。

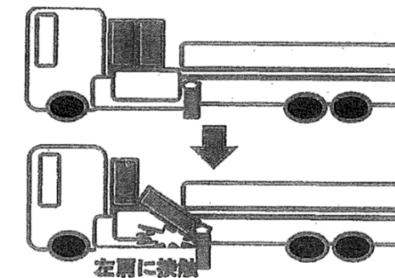
事例8 飛来・落下災害：荷台上的貨物の積み付け状態を確認しなかった（雇入れ後2年）

被災者は岸壁にて中古機械の入庫作業に従事していた。被災者が中古機械を積んだ10トントラックのあおり板を開いた際にトラックの荷台前方に積んでいたキャスター付鉄製ラック(L67×W70×H50)が地面の傾斜により被災者側に落下してきたため避けようとしたがかわしきれずに左肩に接触した。

アオリを開ける前にトラック荷台上的貨物積み付け状態を確認しなかった。

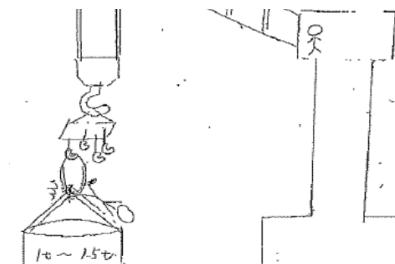
事例9 はまれ災害：足元の確認が不足していた（雇入れ後4年）

フレコンバッグの水切り作業で、バッグの上でクレーンの吊り具(スリング)をバッグの紐から外す作業に従事していた。自分の足が二重にして輪になったスリングとバッグの紐との間に挟まっているのに気づかず、クレーンに巻き上げの合図を出してしまい、身体が宙づりになってバッグの重みで足を骨折した。

荷の上に乗ったままで退避せずに巻き上げの合図を出した。

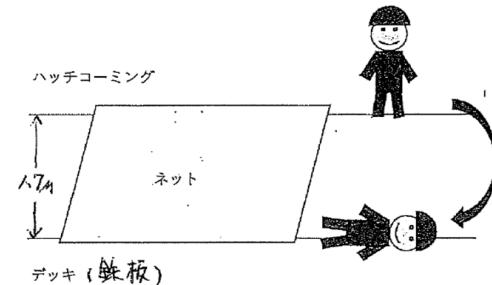
事例10 墜落・転落災害：ハッチコーミングに上がって作業した（雇入れ後1年）

穀類本船のデッキにて、荷役開始の段取り時にハッチコーミングに貨物落下防止用ネットを掛ける作業をしていた。ネット掛けが終わった際にハッチコーミング上で足を滑らせ背中を下にして転落し、頭部(ヘルメット着用)と腰などをコーミング下のパイプ状の構築物に強く打ち付け負傷した。

コーミングには上らないルールとしていたが、早朝に激しく降った雨のせいでネットがかなり重くなっていたため、作業のしやすさを優先してコーミングに上ってしまった。

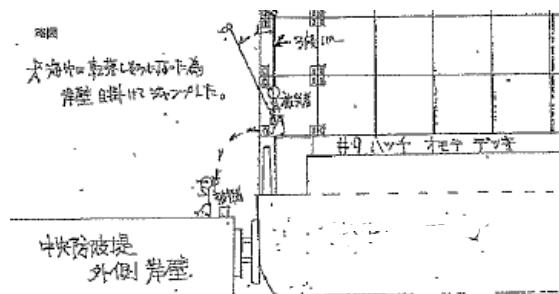
事例11 墜落・転落災害：ラッシングバーを持ち上げていて体勢を崩した（雇入れ後2年）

接岸中のコンテナ船でラッシング作業に従事していて、岸壁側のラッシングをするため3段バー(長さ4m、重さ20kg)を持ち上げてコンテナのキャスティングボックスに掛けようとした際、体勢を崩して海に転落しそうになったので思い切りジャンプして約2.5m下の岸壁に飛び降りたが右踵部を強打して負傷した。

足場の確保を怠り、無理な体勢で長尺の重量物を持ち上げた。

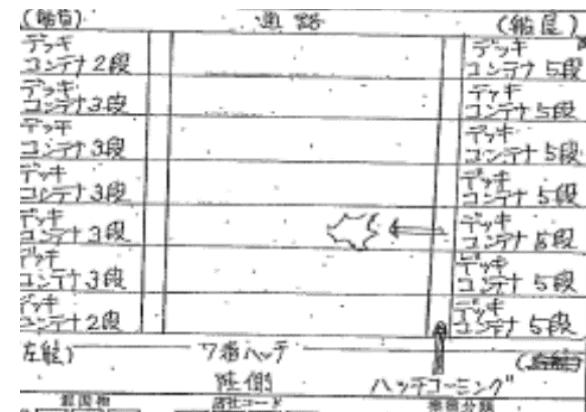
事例13 墜落・転落災害：ハッチコーミング上を歩行した（雇入れ後10ヶ月）

被災者はコンテナターミナルに接岸中のコンテナ船で施検作業に従事した。当該作業の経験が初めてであったことから、先輩職員から施検内容、施検位置等の説明を受けた後、夜から作業に就いた。

20時15分頃、7番ハッチでコンテナ積みが始まるので被災者は本船上をハッチコーミングに上って歩行していたところ、途中でバランスを崩して15m下の船底に墜落し、両手・両足を負傷した。

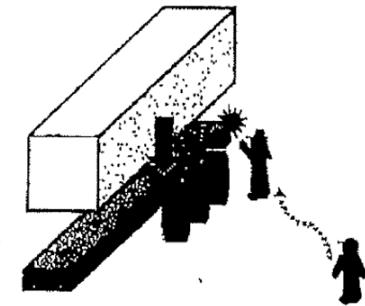
事例14 はまれ・巻き込まれ災害：担当外の作業に内容を知らず取り掛かった（雇入れ後3年）

本船でコンテナのラッシング作業に従事していた。休憩に入るためギャングウェイから岸壁に降りて歩行していた際、ガントリークレーンによってシャーシに積みつけられようとしていた20ftコンテナにコーンが付いたままであることを発見した。

本来、コーンが付いたまま積み付けられるシャーシであったが、コーンが付いたまま積み付けてしまっては危険だと思い、とっさに駆け寄りコーンを外そうと手を出してしまって岸壁に右腕を挟み被災した。

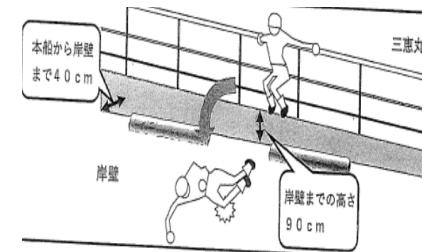
事例15 転倒災害：歩み板を使用しないで岸壁に飛び降りた（雇入れ後6ヶ月）

本船のオモテ側では巻取紙、トモ側では平判紙の荷役作業が行われ、被災者はオモテ側の艤内で玉掛け作業に従事していた。

休憩時間になって、艤内の玉掛け者とデッキマンの計10名が本船より岸壁に移ろうと歩み板付近に集中して混雑し、それを見た被災者は歩み板を使用せず直接本船の手摺りをまたいで岸壁に飛び降り、その際にバランスを崩して右半身で岸壁に倒れ込み負傷した。

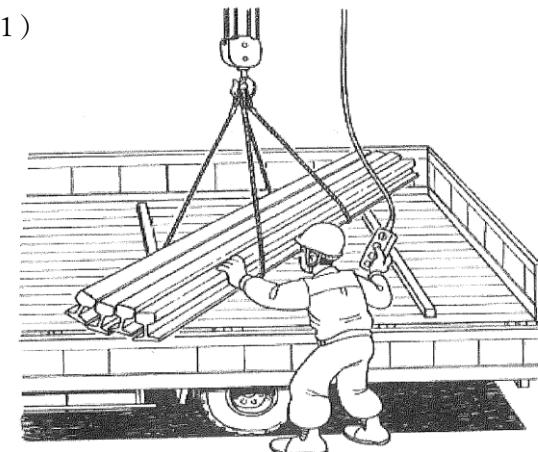
(シート1)

トラック荷台からレール4本を吊り上げ、レール置場に置こうとしている。

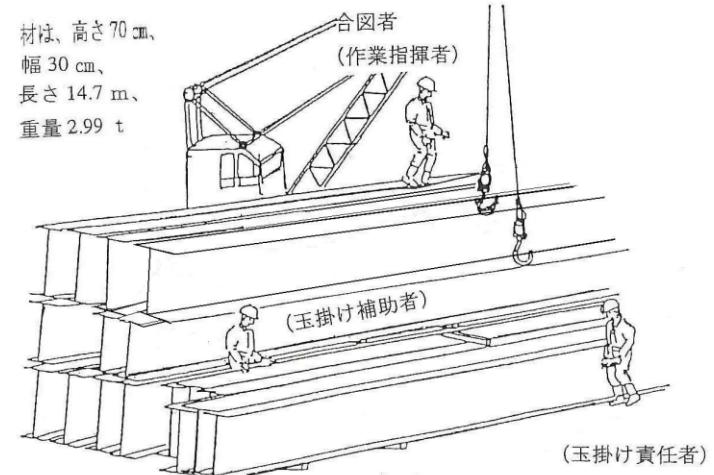
(シート2)

野積みのH型鋼をトレーラーに積む作業で、野積みの最下段にある中から3本をセットして最初にトレーラーに載せるため、まず最上段から3本をまとめてワスリングで吊り上げ、傍の地面に仮置きし、次に、玉掛けワイヤロープを外し、合図者の指示でスリング付きフック(両吊り)を巻き上げているところである。玉掛け補助者は次のH型鋼を置くための角材を並べている。

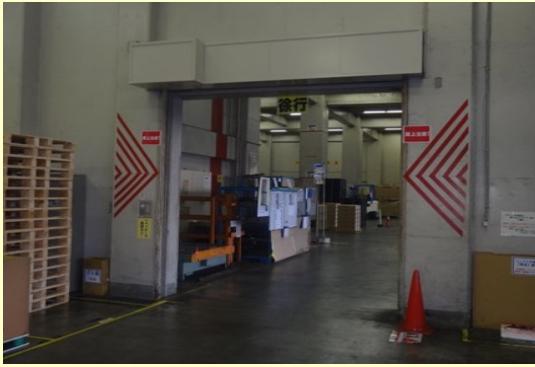
倉庫内の通路等の見える化

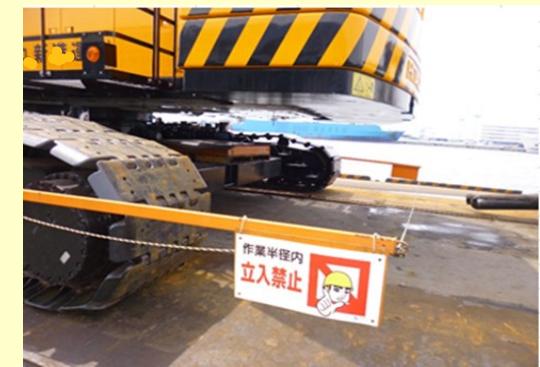
クローラクレーン旋回範囲立入り禁止
